宮城県仙台平野の農業地域における津波被害とその後 —名取市の近郊農村を中心として—

葉山 嘉一(日本大学)

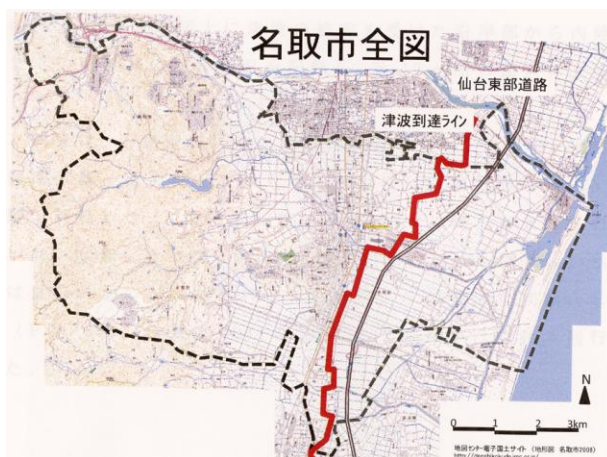
宮城県名取市は、宮城県のほぼ中央に位置し、北は政令指定都市である仙台市、南は岩沼市、西は村田町と接し、東は太平洋に面している(図-1)。最高標高である南西部の外山(304m)、西部には高館山や五社山が連なるなだらかな丘陵地帯地域、東部には農地や白砂青松の閑上海岸のある沿岸部地域、そして、名取川・阿武隈川の両水系に囲まれた肥沃な名取耕土が広がる平野部地域とともに、温暖な気候に恵まれる等、豊かな自然条件を有している。東西15km、南北8kmと東西にやや長い形をしており、平成21年における本市の面積は100.07k㎡である。年間平均気温は12℃、降水量は1,000mm、人口は72,000人余り(平成23年3月)。都市計画区域は10,006.0ha、市街化区域1,764.3ha、市街化調整区域8,241.7haである。また、土地利用の状況は、農用地が30.1%、森林が27.7%、宅地が13.9%、道路が7.1%、水面・河川・水路が5.7%、その他15.5%となっている(平成19年資料)。県全体と比較すると、森林割合が低く、農用地、宅地、道路の割合が高い。

震災被害は、津波によるものと地震によるものとに分けられる。名取市では、震度6強の地震および津波によって、死者911人・行方不明者56人・火災27件・家屋被害3,687棟が全・半壊した(2012年1月26日現在)。津波による浸水範囲は、仙台空港付近で海岸線から6km以上(市内面積に対して27.6%)に及び、市内を南北に走る仙台東部道路で堰き止められたが平野部地域まで浸水している。沿岸部地域東部の閑上地区、および仙台空港東部周辺の北釜地区は住宅家屋、農地、公園緑地、防潮林の被害が甚大であった。
